CARACTERIZACIÓN DEL PATRIMONIO CULTURAL EDIFICADO COMO PARTE DEL DESARROLLO SOSTENIBLE EN LA CIUDAD DE CHALCHUAPA, EL SALVADOR¹

CHARACTERIZATION OF DEVISED CULTURAL HERITAGE AS PART OF SUSTAINABLE DEVELOPMENT IN CHALCHUAPA CITY, EL SALVADOR
CARACTERIZAÇÃO DO PATRIMÔNIO CULTURAL EDIFICADO COMO PARTE DO DESENVOLVIMENTO SUSTENTÁVEL NA CIDADE DE CHALCHUAPA, EL SALVADOR

Bismarck Vladimir G. Toledo Centy²

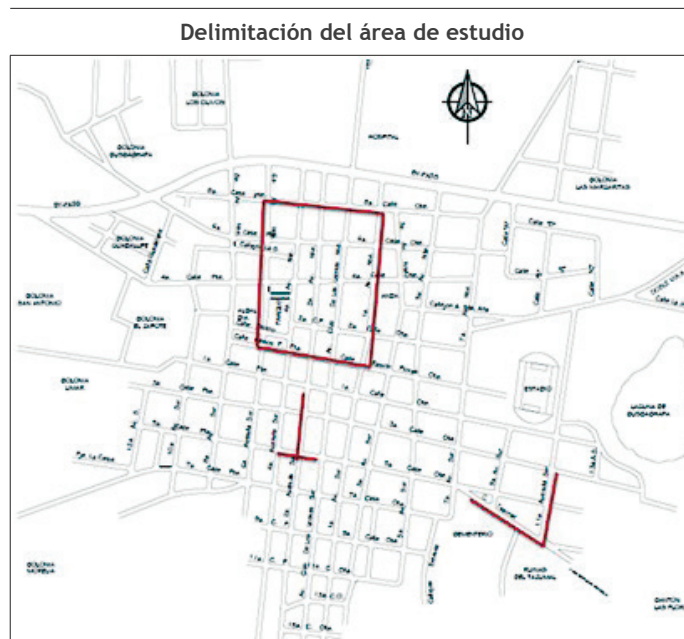
Ficha 1. Delimitación del área de estudio: se delimitó esa área de estudio dentro del centro histórico de la ciudad, ya que cuenta con inmuebles con algún tipo de valor patrimonial, así como ejes que mantienen el perfil urbano

1. Fichas propias de categorización arquitectónica de bienes inmuebles:
 - Ficha 1. Delimitación del área de estudio: se utilizó esta ficha para mostrar el criterio de delimitación utilizado: pertenecer al centro histórico de la ciudad y que existiera homogeneidad en el perfil urbano. Se obtuvo como resultado un radio de 200 metros a partir de la manzana cero donde se ubica la iglesia principal.

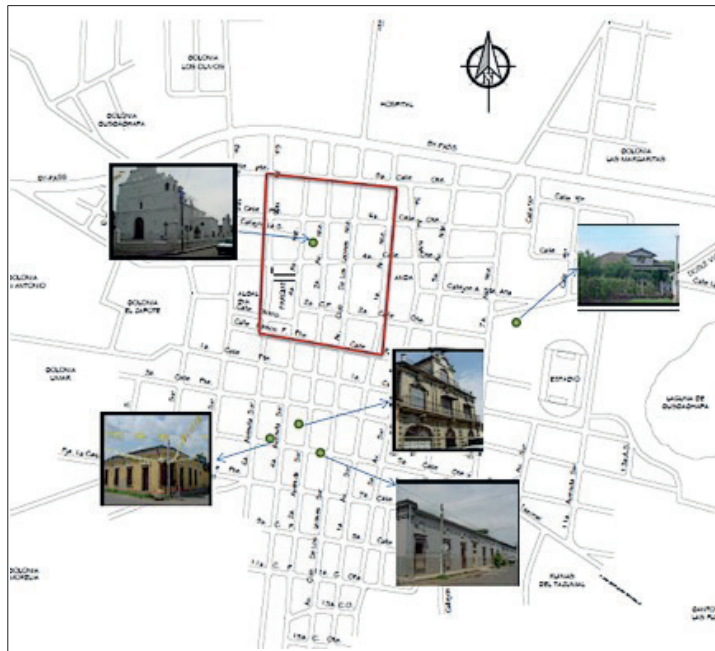
Ubicación de inmuebles relevantes

Ficha 3. Determinaciones de inmuebles relevantes. Son inmuebles que tienen alguno de los tipos de valor patrimonial: valor de antigüedad, histórico, tecnológico, arquitectónico o urbano

- Ficha 3. Determinaciones de inmuebles relevantes: son inmuebles que poseen algún tipo de valor patrimonial: valor de antigüedad, histórico, tecnológico, arquitectónico o urbano.

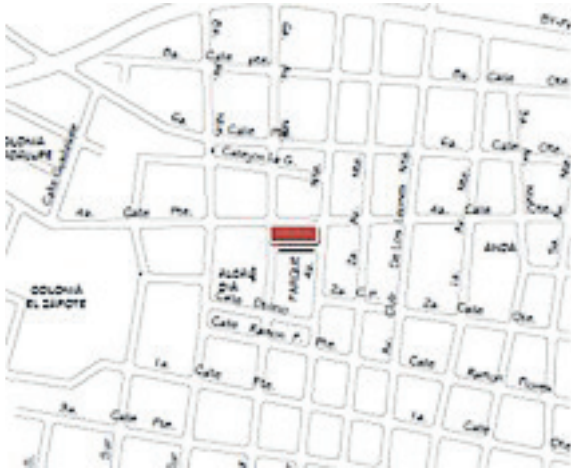
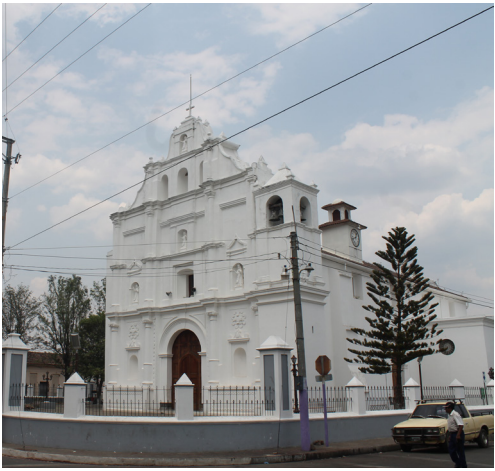
Ficha 5. Identificación de inmuebles 1³

GENERALES Iglesia Parroquial Santiago Apóstol.			
Identificación de inmueble			
Identificación mapa de manzana		Identificación fotográfica

Departamento: Santa Ana		Municipio : Chalchuapa	
Dirección: Iglesia Parroquial Santiago Apóstol, Localizada en La Av. Monseñor Romero Y 4ª Calle Oriente.			
Régimen de propiedad			
Régimen: Propietario		Nombre del propietario	
Uso de suelo actual: Religioso			
Protección legal			
Categoría :		Nivel de protección:	
Valor urbano			
Antigüedad	Elementos arquitectónicos	Valor urbano	Valor histórico
Estado de conservación			
Bueno	Regular	Malo	Deplorable
EXTERIOR DEL INMUEBLE			
Tipo de predio

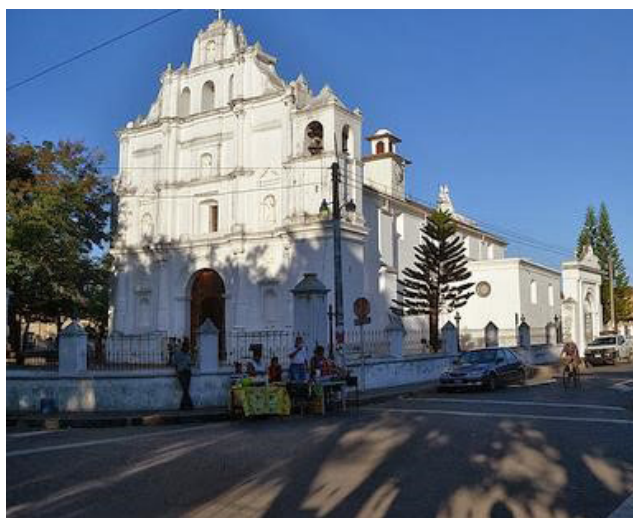
Figura 1. Estilo colonial

La arquitectura de este periodo fue influenciada en las diferentes edificaciones de carácter habitacional, religioso y político. Tiene un estilo propio nacido de la mezcla del clima y los materiales del nuevo mundo y la influencia de los conquistadores.

En esta época, la colonial, los españoles introdujeron la funcionalidad de espacios y formas de utilización de los materiales existentes. En la arquitectura colonial se puede observar una arquitectura sin precedentes, por ejemplo, en las iglesias construidas en la época de la colonia, con sus grandes contrafuertes y sus columnas salomónicas. En esta época se introdujeron materiales como la teja de barro, el ladrillo de barro cocido, madera labrada y tratada para acabados de cielo falso, pilares, vigas, puertas y ventanas.

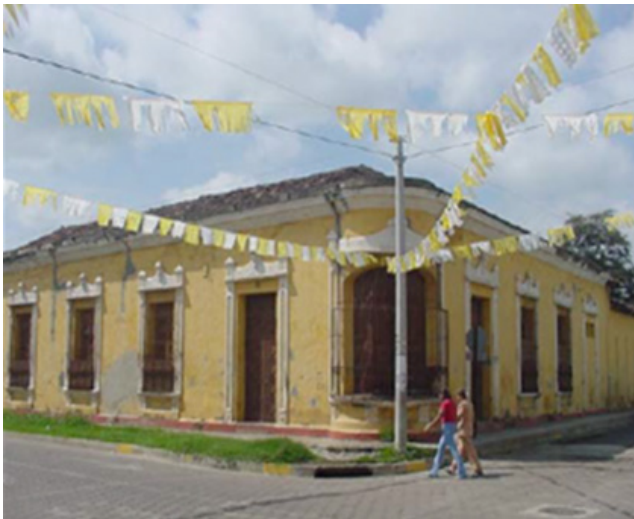
Figura 2. Estilo neoclasicismo

Se distingue por una búsqueda de los principios clásicos Grecorromanos. Surge en Europa y EE.UU. en 1750, en El Salvador en 1890. Busca recuperar el lenguaje formal de la arquitectura grecorromana y el renacimiento.

- Predominio de la línea recta, las formas geométricas en el volumen (cubo, cilindro, pirámide, esfera). Uso de columnas monumentales.
- Sencillez en la ornamentación. Aspectos rígidos y monumentales. Uso de frontones en puertas y ventanas.
- Uso de pilastras adosadas con capitel clásico y basamento en las fachadas.
- Uso de espacios con alturas cercanas a los cinco metros por nivel.
- Uso de herrería labrada en forja en ventanas y balcones.
- En las esquinas se manifiesta una pilastra adosada en cada parámetro separadas por el vértice remetido.

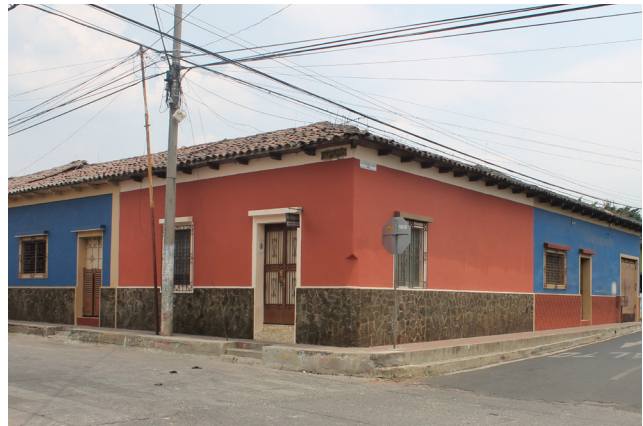
Figura 3. Eclecticismo local

Es resultado de combinaciones de estilos mundiales y la arquitectura salvadoreña. Ésta es propia y auténtica del país y se caracteriza por la sencillez de líneas en las fachadas combinadas con detalles decorativos de los estilos arquitectónicos extranjeros, resultando así un eclecticismo local.

En Chalchuapa, en el área de estudio determinada para la investigación, se tiene que el estilo predominante en las viviendas del centro histórico es el eclecticismo local, con el 62%, pues, es un estilo propio y auténtico de la ciudad que se presenta a partir de la época de la colonia. El otro estilo que continúa es la arquitectura popular, con un 35% del total de las viviendas. Dicha arquitectura ha venido creciendo en los últimos años, principalmente las nuevas construcciones se han realizado bajo este estilo, que se caracteriza por no contar con criterios de diseño, alterando la autenticidad de la ciudad porque no se adecuan al entorno. En menor proporción se encuentran el estilo ecléctico, Art Déco. También con un 0.09% es el estilo colonial, representado por la obra arquitectónica de mayor valor para Chalchuapa, La Iglesia Santiago Apóstol.

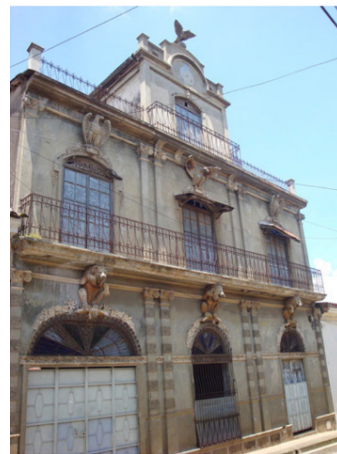
Figura 4. Eclecticismo

Se da un enriquecimiento ornamental, ejecutado sobre la estructura compositiva neo-clásica, respetando y produciendo variaciones ajenas a los estilos grecorromanos.

Introducción de ornamentación zoomorfa en forma de cartelas, ménsulas, medallones, florones, guirnaldas y escudos realizados de cantería o estuco. Herrería ligera, labrada con gran variedad formal en ventanas y balcones.

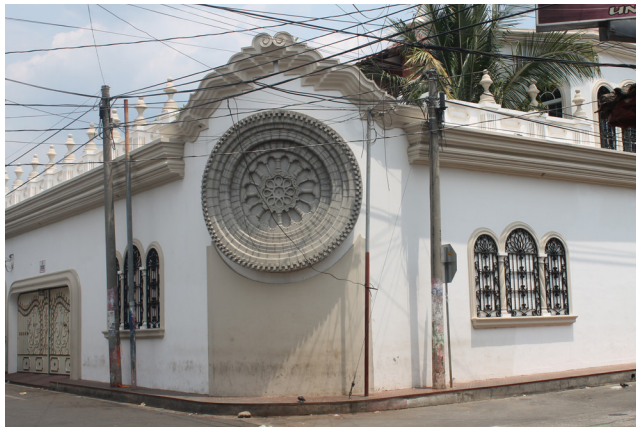
Figura 5. Art déco

Se caracteriza por su afán decorativo por encima de la funcionalidad. Se dio apremiadamente de 1930 a 1950. Se basa principalmente por sus figuras geométricas, conjuntos horizontales y verticales de líneas rectas, o perpendiculares combinadas con medias circunferencias y circunferencias enteras. Además por lo siguiente:

- Uso de hexágonos y octágonos.

- Utilización de remates terminados escalonadamente.
- Uso de líneas definidas, en un juego entre horizontales y verticales.
- Espacios largos de grandes alturas. Riqueza ornamental de las superficies en el exterior de los edificios.
- Uso de frontones en graderías.
- Herrería en puertas y ventanas, con diseños geométricos acristalados.

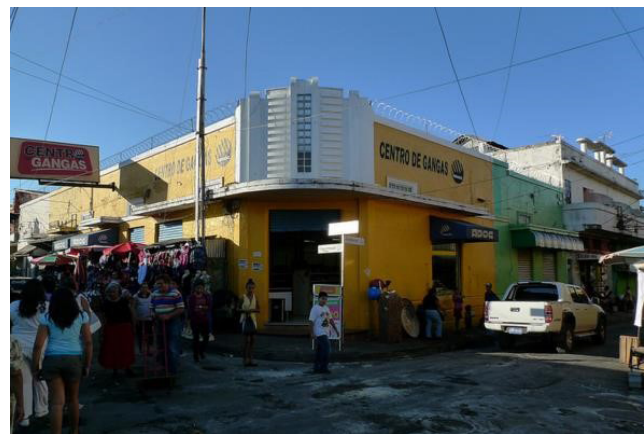
Figura 6. Arquitectura popular

Este tipo de arquitectura surge en el Salvador porque la mayoría de viviendas no son diseñadas por profesionales, los propietarios proponen sus espacios, formas y los materiales más baratos y aparentemente estéticos. Lo negativo de estas construcciones no son sus fachadas o elementos decorativos, sino la inseguridad de sus cimientos, sus estructuras débiles ante un sismo o terremoto, ya que en sus fundaciones y procesos constructivos no se tomó en cuenta ningún lineamiento de ley de urbanismo de construcción.

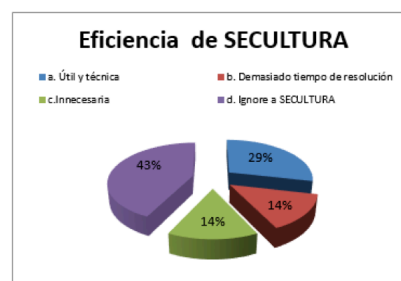
8. ¿cómo calificaría la regulación de SECULTURA?

a. Útil y técnica	b. Demasiado tiempo de resolución	c. Innecesaria	d. Ignore a SECULTURA	Total
2	1	1	3	7

La gráfica muestra la percepción de la eficiencia de la Secretaria de Cultura en regular los inmuebles que son intervenidos. El 29% considera que es útil y técnica, el 14% considera que es un proceso muy lento, otro 14% que es innecesaria, y el 43% ignoró las recomendaciones.
