PERCEPCIÓN CIUDADANA Y ANÁLISIS TÉCNICO-ECONÓMICO PARA LA RESTAURACIÓN Y ADECUACIÓN DE LA ESTACIÓN PRINCIPAL FERROVIARIA DEL ESPINAL-TOLIMA, COLOMBIA

Artículo de investigación, derivado del trabajo de grado “Propuesta técnico económica para la restauración y adecuación de la Estación Principal Ferroviaria del Espinal Tolima”, presentado en la Especialización de Gerencia de Obras de la Universidad Católica de Colombia.

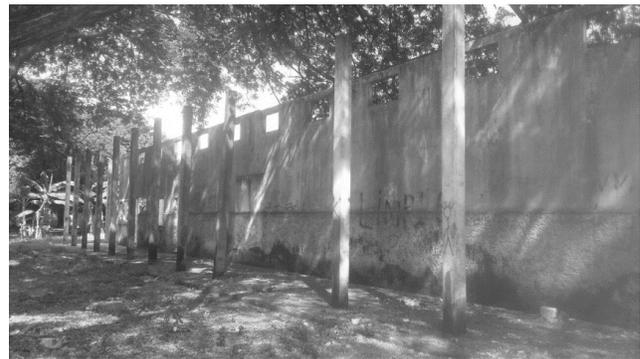
Una vez obtenido el estudio patológico y dado el diagnóstico de deterioro morfológico, como se puede observar en la figura 2, se determinó cuáles son los materiales adecuados para la intervención de la misma, esto conforme a lo permitido por las normas colombianas; después de obtener el estudio de los materiales adecuados para su intervención se realizó la propuesta económica, la cual contiene todos

Figura 2. Vista exterior de la estación ferroviaria en total abandono

Para rehabilitar la edificación de la estación principal ferroviaria del Espinal-Tolima, se deben realizar reparaciones tales como instalación de una nueva cubierta con un diseño de evacuación de las aguas de lluvia, impidiendo filtraciones, para prevenir el surgimiento de humedades; reparación de los elementos estructurales que la conforma, debido a que estos presentan fisuras hasta de 3 cm, las cuales deben ser resanadas; se considera que no es necesario realizar un reforzamiento estructural, puesto que el sistema estructural actual cumple con lo estipulado en la norma NSR10. Se deben hacer reparaciones en cuanto a los desprendimientos de pañete que la edificación presenta, pues sus muros –los cuales están contruidos en ladrillo tolete, como se evidencia en las figuras presentadas– aún se conservan. Es de aclarar que este procedimiento se realizará teniendo en cuenta su estilo arquitectónico, el cual es un estilo español que deberá conservarse.
